# Hofgut – Diskothek – Event- und Tagungszentrum

## Das Schicksal von „Schloss Seehälde“ in Zuzenhausen

*Eigentlich ist das barocke Anwesen am Rand von Zuzenhausen, einem nordwestlich von Sinsheim gelegenen Ort, gar kein Schloss – es sieht dank der aufwendigen architektonischen Gestaltung des Herrenhauses nur so aus. Von der Funktion her war es vielmehr ein freiadliges Hofgut, das bis 1968 der Landwirtschaft diente. Anschließend beherbergte es unter anderem eine Diskothek und verfiel wegen mangelnder Pflege mehr und mehr. Schloss Seehälde mit seinen typischen frühbarocken Formen stellt zusammen mit Schloss Ilvesheim eines der wenigen Beispiele für den Typus des Einflügelbaus mit zwei Ecktürmen im Kraichgau dar. Unter anderem aufgrund der architektonischen Gestaltung, der weitgehend unveränderten Grundrissdisposition und der noch erhaltenen Ausstattung besitzt es den Wert eines Kulturdenkmals von besonderer Bedeutung. Nach Abschluss der gelungenen Sanierung konnte es Ende 2009 als Event- und Tagungszentrum im Rahmen des Dietmar-Hopp-Sportparks eröffnet werden.*

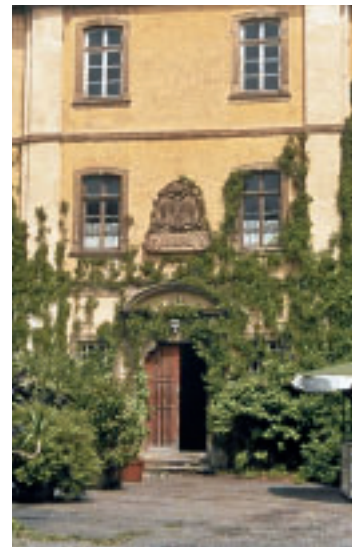
*1 Das Hofgut nach der Sanierung mit neugestaltetem Hof.*

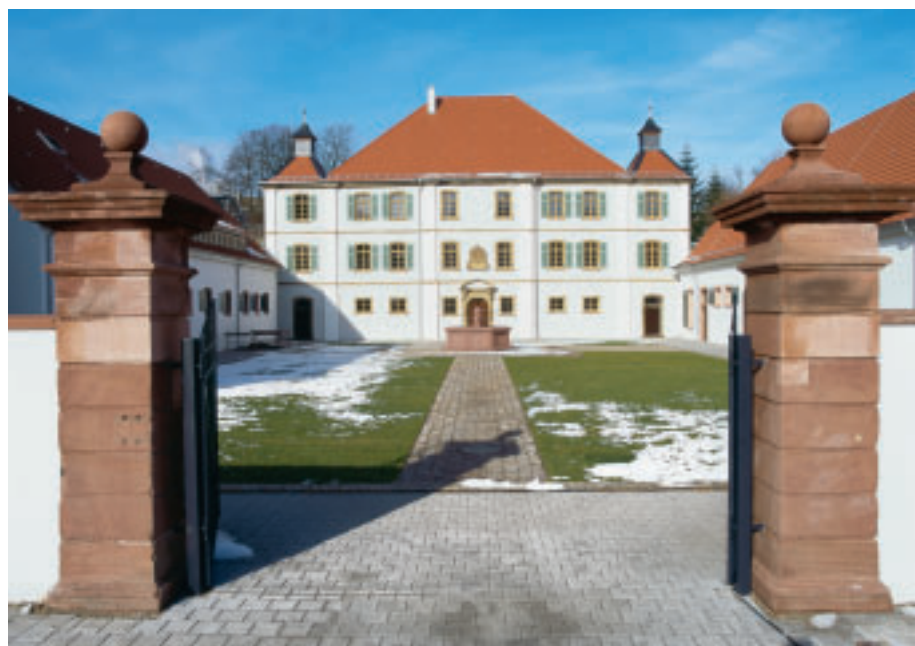
2 Das Hauptportal des Herrenhauses mit Wapenkartusche.

berg begonnenen Bau fertig. Über der Eingangstür des Herrenhauses ließ er eine Kartusche mit der Jahreszahl 1780 sowie den Wappen von sich und seiner Frau, Anna Maria Freiin von Hutten zu Stolzenberg, anbringen. Ein mit „Zuzenhausen“ bezeichnetes Blatt, das Ansicht, Schnitt und Grundrisse eines prächtigen Gebäudes zeigt, könnte vielleicht mit einer nicht ausgeführten Umplanung in Verbindung zu bringen sein (nach 1773).

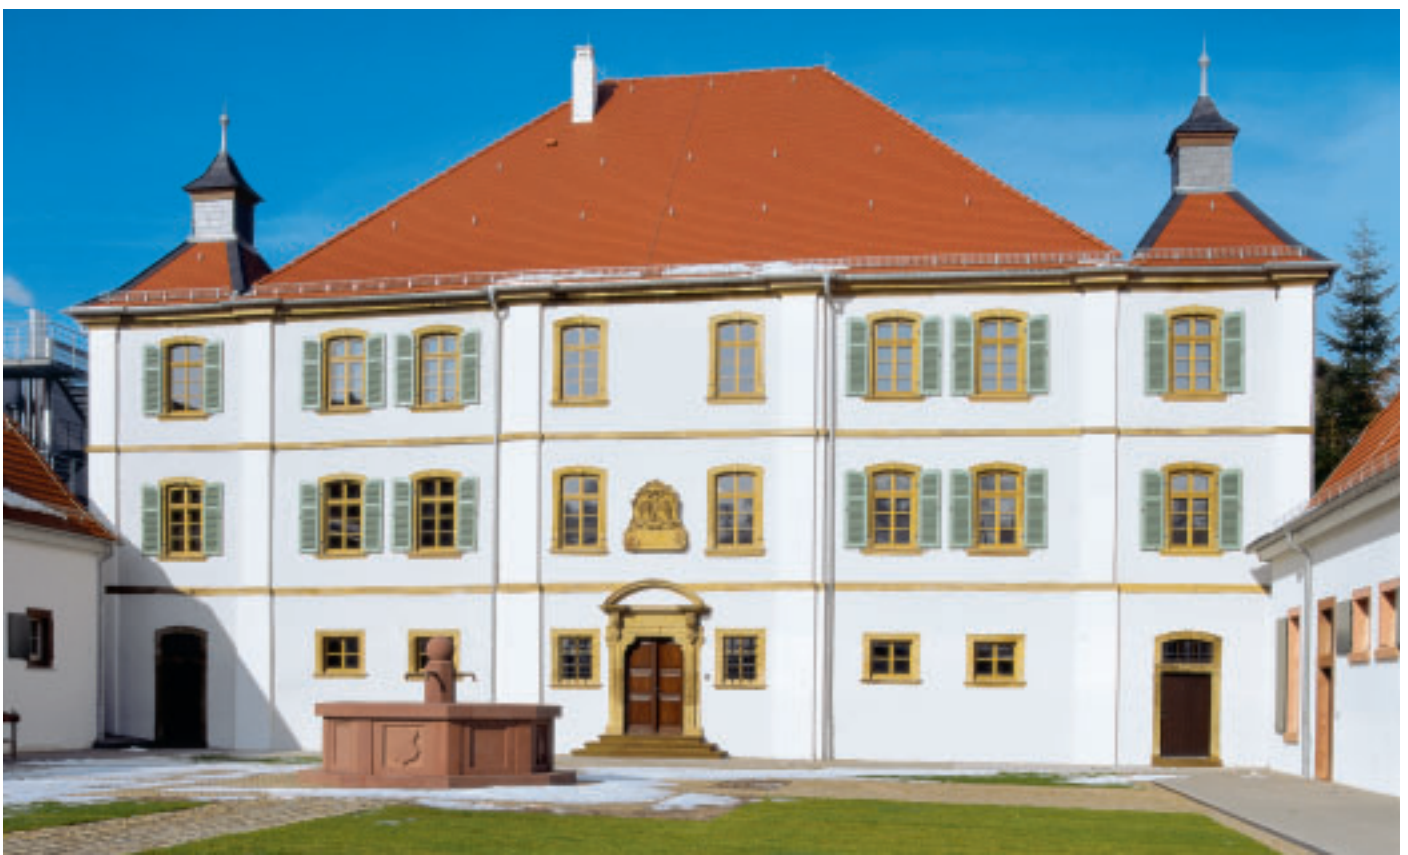
3 Das Herrenhaus nach der Sanierung.

An den Fassaden des Herrenhauses hatte man im 20. Jahrhundert alle vorhandenen Putze entfernt und durch zwei neue Lagen ersetzt. Diese waren extrem hart und hoch salzbelastet, was zu umfangreichen Schäden wie Rissen, Schalenbildungen und Abplatzungen geführt hatte. Sie wurden deshalb im Zuge der laufenden Maßnahme durch einen glatt abgeschleibten, geeigneten Kalkputz ersetzt. Der restauratorische Nachweis historischer Farbfassungen gestaltete sich schwierig. Bauzeitlich hatte sich das Gebäude wohl mit weißem Putz, auf dem ein kompletter Anstrich in kräftigem Rot lag, präsentiert. Die nächste Phase, die dem 19. Jahrhundert zuzuweisen ist, zeigte ein helles Grau für den Putz. Dieser Befund wurde als Grundlage für die neue Farbgebung gewählt, da er zeitlich weitgehend zum heute sichtbaren Bestand des Gebäudes passt. Die Architekturgliederungen erhielten einen Anstrich, der sich am Farbton des verwendeten Schilfsandsteins orientiert. Dazu kontrastieren die Fenster und Läden in ihrer restauratorisch nachgewiesenen Farbigkeit von Ocker beziehungsweise Graugrün.

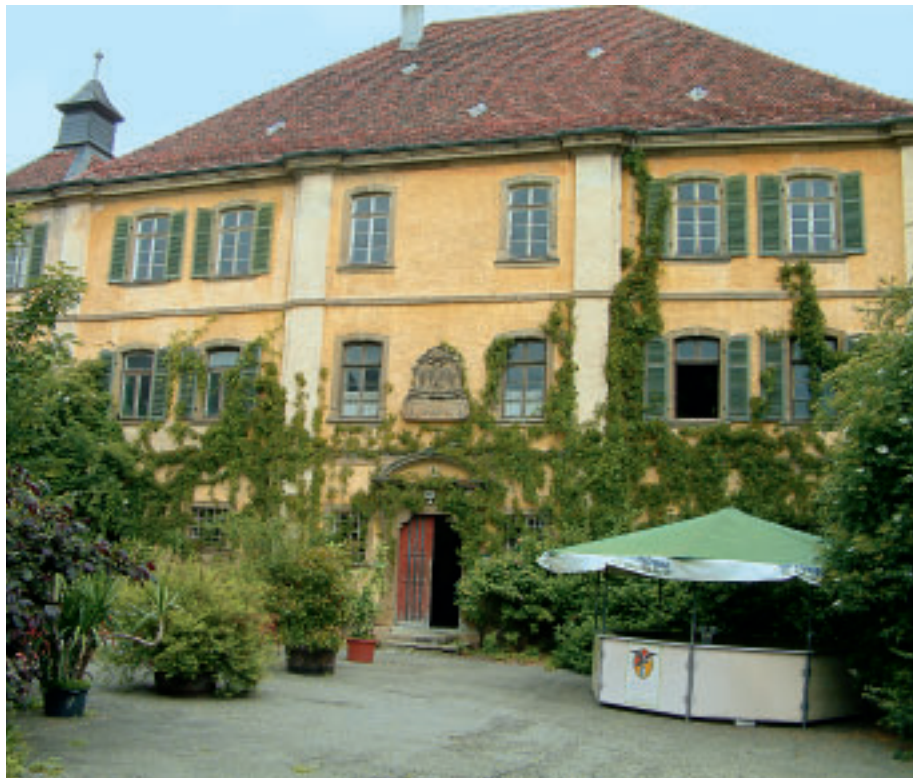
4 Das Herrenhaus vor der Sanierung.

Am Herrenhaus waren bereits auf den ersten Blick zahlreiche Schäden festzustellen: Putze lagen hohl, der Naturstein an Gesimsen und Gewänden zeigte Absprengungen sowie Risse und sandete ab. Schädlinge und Pilze hatten das Balkenwerk befallen. Fenster und Türen waren verzogen und schlossen nicht richtig. Der Gesamtzustand des Hauses erwies sich als stark sanierungsbedürftig. Das vorrangige Ziel bei der Planung von Instandsetzung und neuer Nutzung war der möglichst schonende Umgang mit der Originalsubstanz. Das Konzept sah dementsprechend von Anfang an vor, den Bestand zu respektieren, Grundrisse weitgehend beizubehalten und größere Eingriffe wie etwa den Einbau eines Aufzugs zu vermeiden. Das Dach blieb unausgebaut, die dortige historische Räucher-kammer erhalten. Man beschränkte sich auf die Dämmung der Obergeschosdecke.

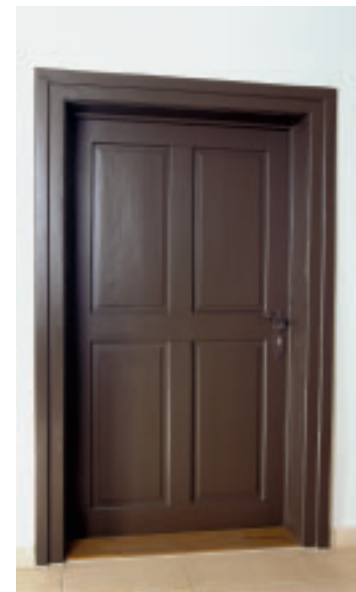
5 Historische Tür nach der Reparatur.

In Schloss Seehalde ist – zum Teil auf dem Dachboden eingelagert – über die Jahrhunderte hinweg ein außergewöhnlich umfangreicher Bestand an bauzeitlichen Türcargen und -blättern überliefert, den es bei der jüngsten Sanierung zu erhalten galt. Alle Türen wurden erfasst und inklusive Bändern, Beschlägen und Schlössern fachgerecht instandgesetzt. Unter anderem, weil es keine barocken Farbbefunde gab, entschloss man sich, die neue Farbgebung an der nachgewiesenen Fassung des 19. Jahrhunderts, einem dunklen Braun, zu orientieren.

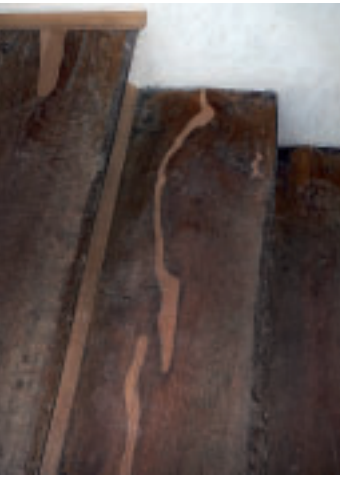
6 Treppe mit den deutlich erkennbaren Reparatursätzen.

Entsprechend führte die vorab erstellte Kartierung der Schäden am Naturstein zur Festlegung, was zu festigen, durch Vierungen zu reparieren und was zu erneuern war. Grundsätzlich unterblieben reine „Schönheitsreparaturen“. Neben den besonders von eindringendem Wasser beeinträchtigten Außengesimsen gab es beispielsweise auch Handlungsbedarf bei der Sandsteintreppe im Inneren. Hier waren die Stufen vor längerer Zeit unsachgemäß mit einem harten Zementmörtel überspachtelt worden. Davon befreite der Steinmetz die Treppe nun und brachte sie durch Ergänzungen in passendem Naturstein wieder in Ordnung.

Besonderes Augenmerk galt den barocken Holztreppe und Türen. Stufen und Balustraden hatten im Laufe der Zeit gelitten. Die Konstruktion hatte sich verzogen, die Stufen waren unregelmäßig ausgetreten und hatten Risse. Als besonders wichtige Ausstattungstücke des Schlosses sollten die Treppen jedoch unbedingt erhalten bleiben. Man beschloss, auf eine durchgreifende Sanierung oder gar Erneuerung zu verzichten und den Charme gewisser Ungleichmäßigkeiten zu belassen. Ein

Schreiner machte sich sehr behutsam und zurückhaltend an die Reparatur. Größere Risse wurden ausgespant, Fehlstellen in mühevoller Kleinarbeit durch passgenau nachgearbeitete Holzstücke ergänzt. Auch hier bildete eine Lasur mit dunkelbraunem Öl den Abschluss der Maßnahme.

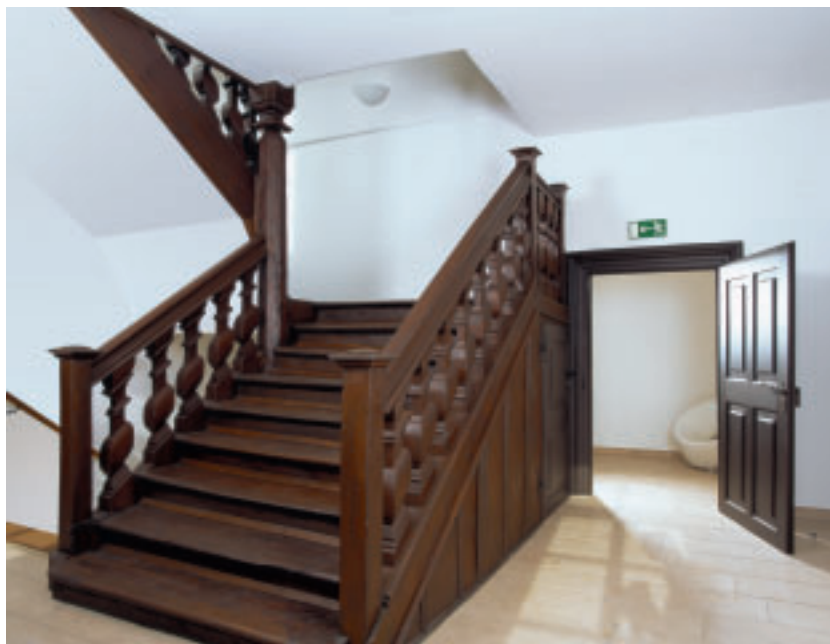
7 Die barocke Treppe nach der Instandsetzung.

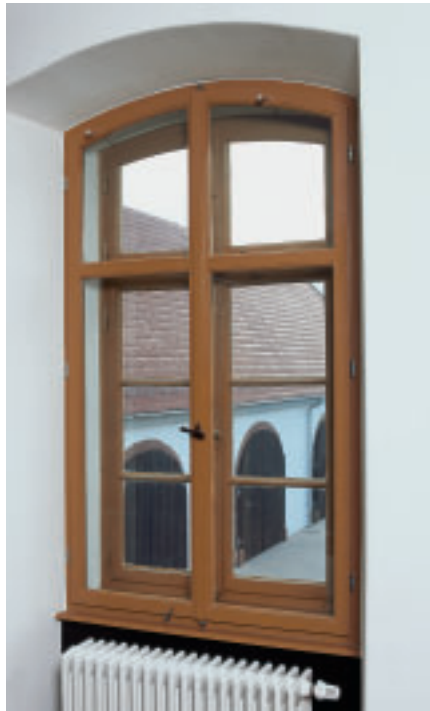
*9 Instandgesetztes und zum Kastenfenster umgebautes historisches Fenster.*

Daneben zeichnet sich das Herrschaftshaus durch seine große Anzahl an historischen Fenstern aus. Die Bandbreite reicht von bauzeitlichen Beispielen mit Bleisprossen und Vorreibern über Holzsprossenfenster des 19. Jahrhunderts – die barocken Rahmen beließ man beim damaligen Austausch oft in situ – bis zu Einscheiben-Exemplaren der 1960er Jahre. Weil Letztere als störend empfunden wurden und sich in schlechtem Zustand befanden, entschied man sich, sie durch neue Fenster zu ersetzen. Dabei orientierte man sich an im Schloss vorhandenen Beispielen des 19. Jahrhunderts. Die historischen Fenster erlauben durch ihre Unterschiede in Unterteilung und Beschlägen, in Mechanik und Aussehen einen Überblick über die Fensterbaukunst der Vergangenheit. Nicht zuletzt deshalb sollten sie – soweit auch immer es ihr Zustand erlaubte – erhalten bleiben. Anhand eines Fensterkatasters wurde über das geeignete Vorgehen bei der Instandsetzung und bei der energetischen Verbesserung jeweils im Einzelfall entschieden. Mal war die Aufrüstung zum Kastenfenster der beste Weg, mal der Einbau von so genannten Mini-Isolierverglasungen, mal auch der Nachbau. Um das Erscheinungsbild innen wie außen zu vereinheitlichen, erhielten abschließend alle Fenster gemäß restauratorischem Befund des 19. Jahrhunderts einen ockergelben Anstrich.

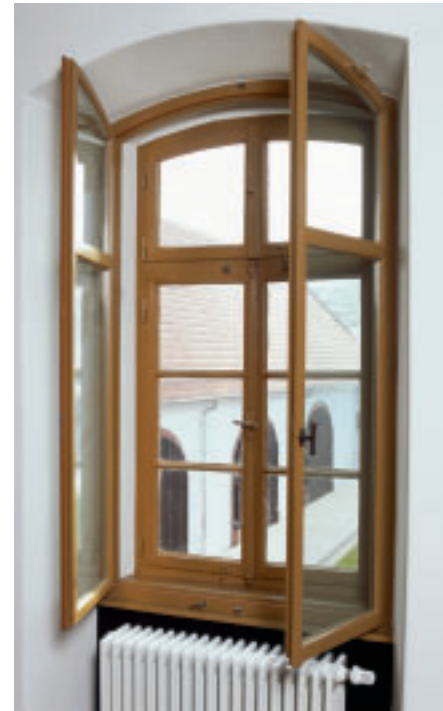
*10 Instandgesetztes und zum Kastenfenster umgebautes historisches Fenster, Innenflügel geöffnet.*

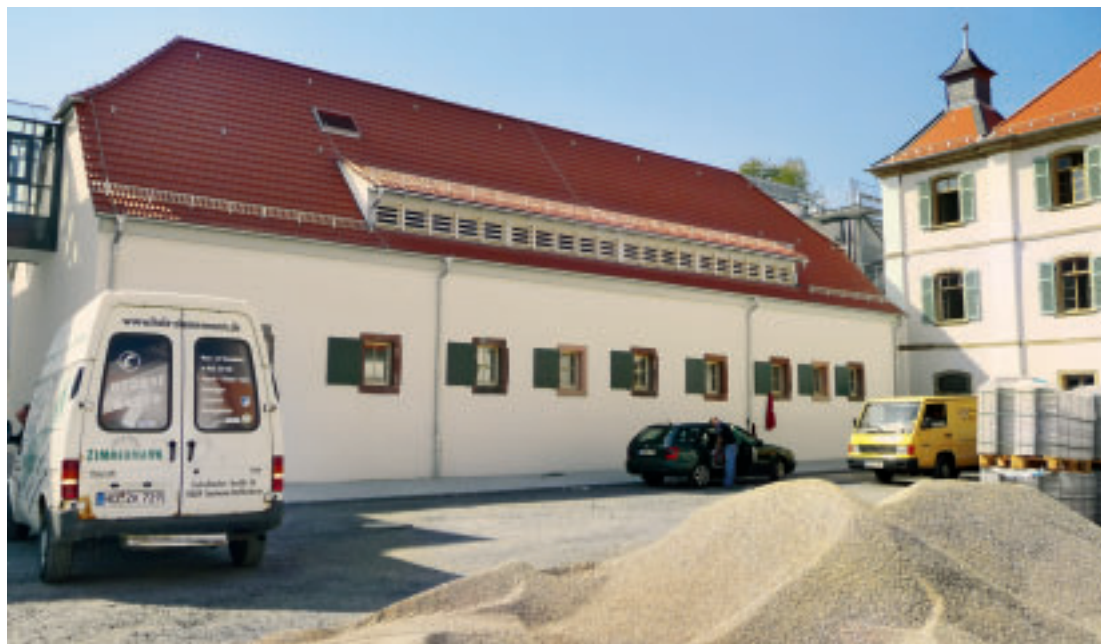
11 Das umgebaute Wirtschaftsgebäude während der Sanierung.

Im Inneren bereits völlig entkernt und mit neuen Einbauten aus Beton sowie großen Öffnungen an der Außenseite versehen war das ehemalige Wirtschaftsgebäude an der Westkante des Komplexes, das zuletzt als Bauhof der Gemeinde fungierte. Es wurde saniert und mit Rücksicht auf die verbleibende historische Substanz zu modernen Büros umgebaut. Um den Charakter des ehemals landwirtschaftlichen Gebäudes möglichst wenig zu beeinträchtigen, belichtete man das Dachgeschoss durch ein niedriges Gaubenband mit Holzlamellen vor den Fensteröffnungen.
